# VISITATIONS BY GENRE

# ADMINISTRATIONSBYGNINGEN

# FARVEARKÆOLOGI

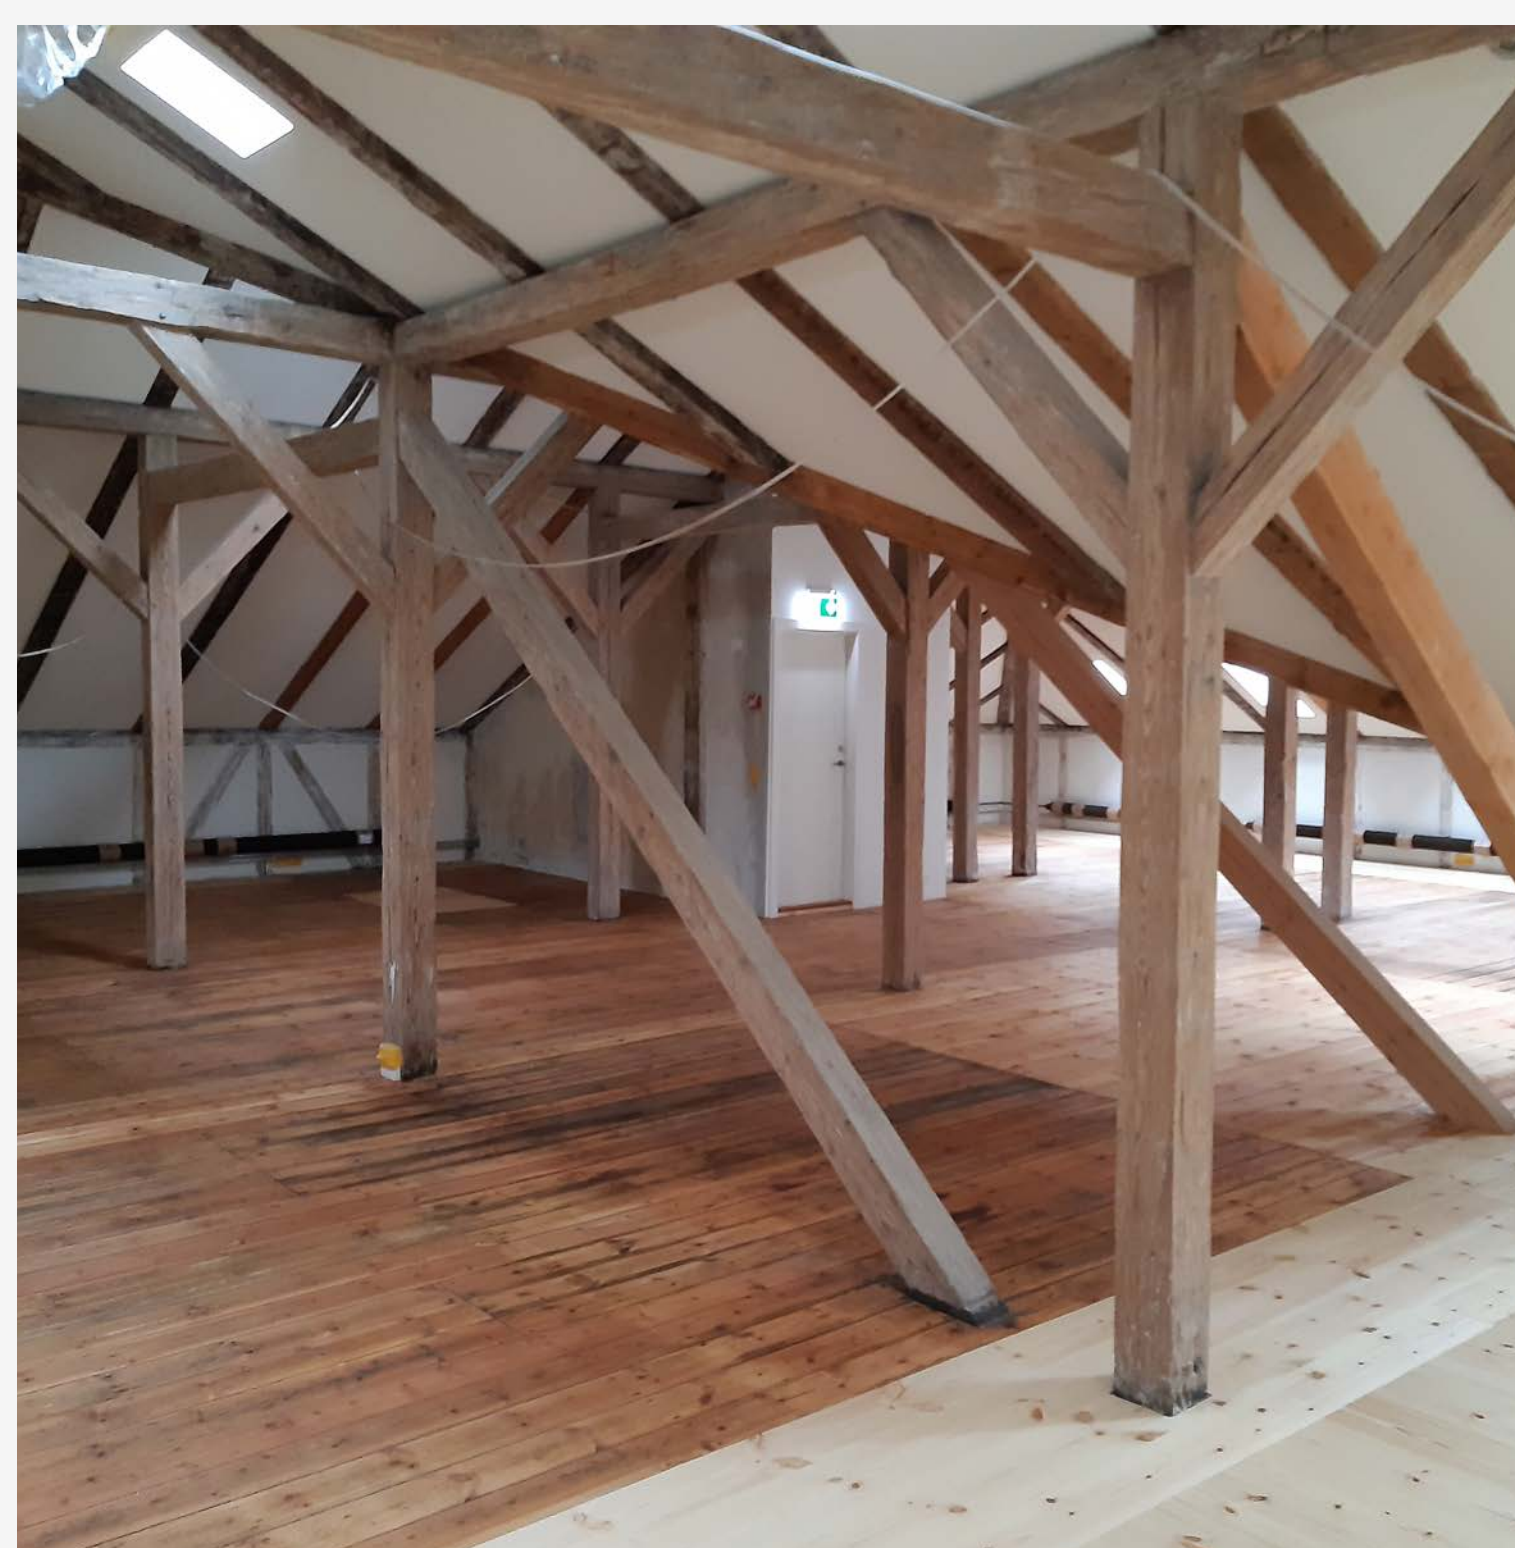
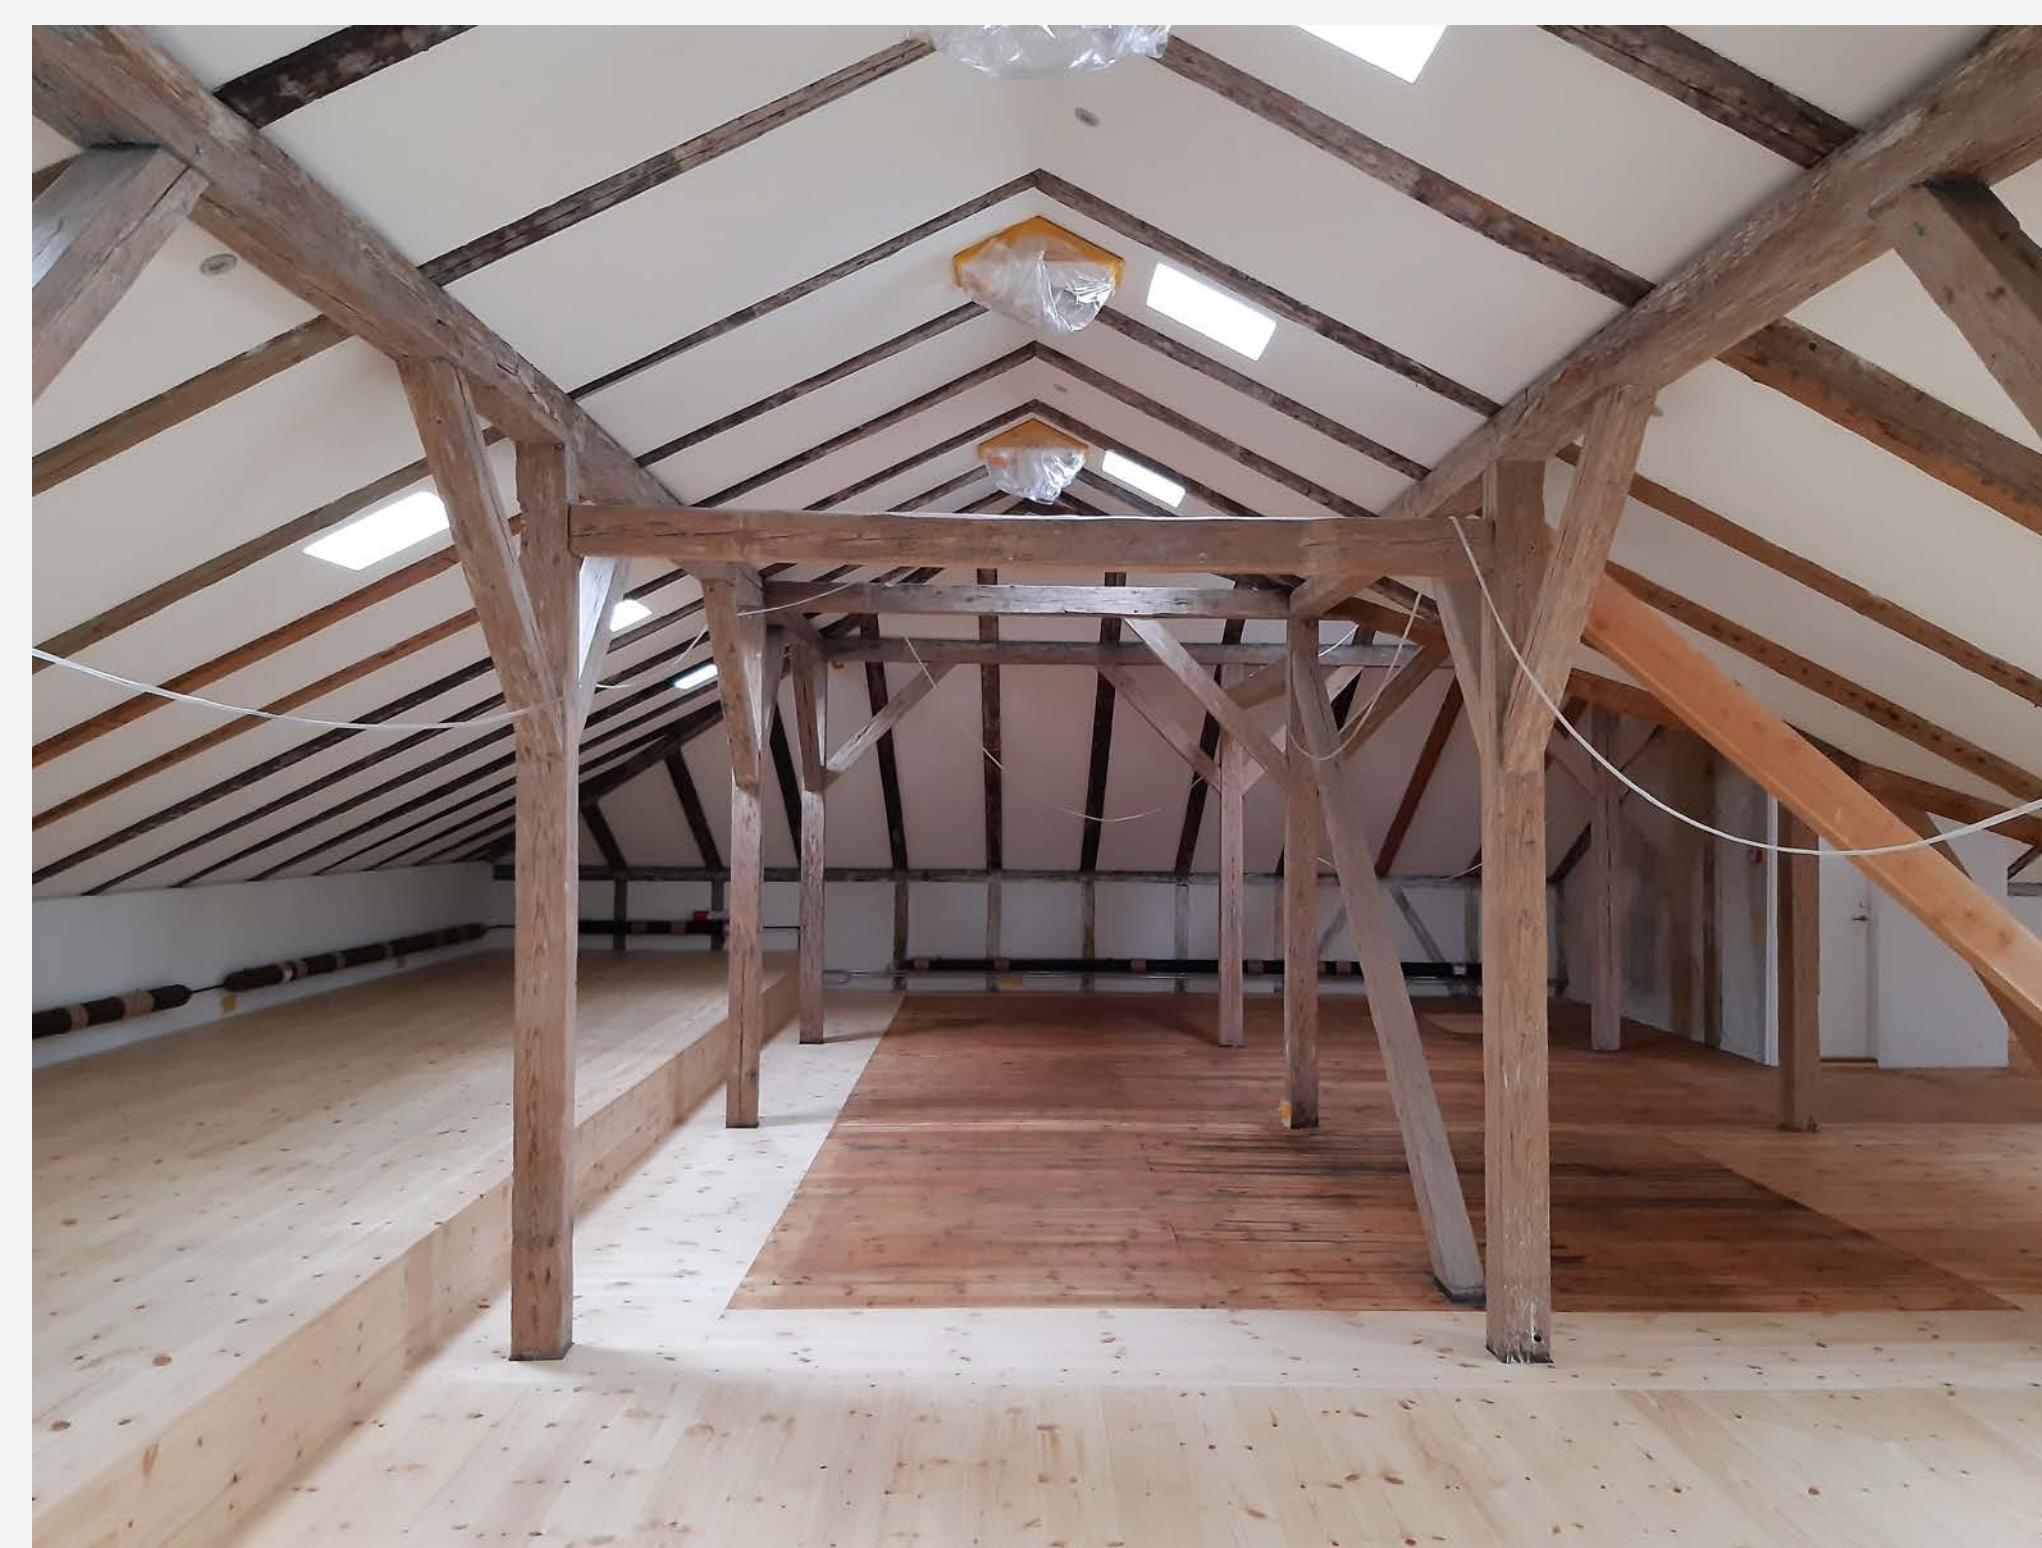
Billeder fra før restaureringen

Tagetagen under igangværende restaurering

I tagetagen er der etableret et stort udstillings- og projektrum efter fjernelse af de nyere gipsvægge, -skunkvægge og -opbygninger. De steder tømmerkonstruktionen har været beklædt med gips, er den frigjort, så den imponerende tømmerkonstruktion står rent i det åbne rum. De dele af tømmerkonstruktionen, som er blev fjernet, da den sidste trappe blev bygget, er genopbygget. En del af det gamle bræddegulv er bevaret.

Kvistene, som danner dybe, smukt buede lysninger i den lave tagflade, og den frilagte tømmer- og tagkonstruktion tegner rummet. Et hjul fra et ældre hejseværk er bevaret på bagtrappen.

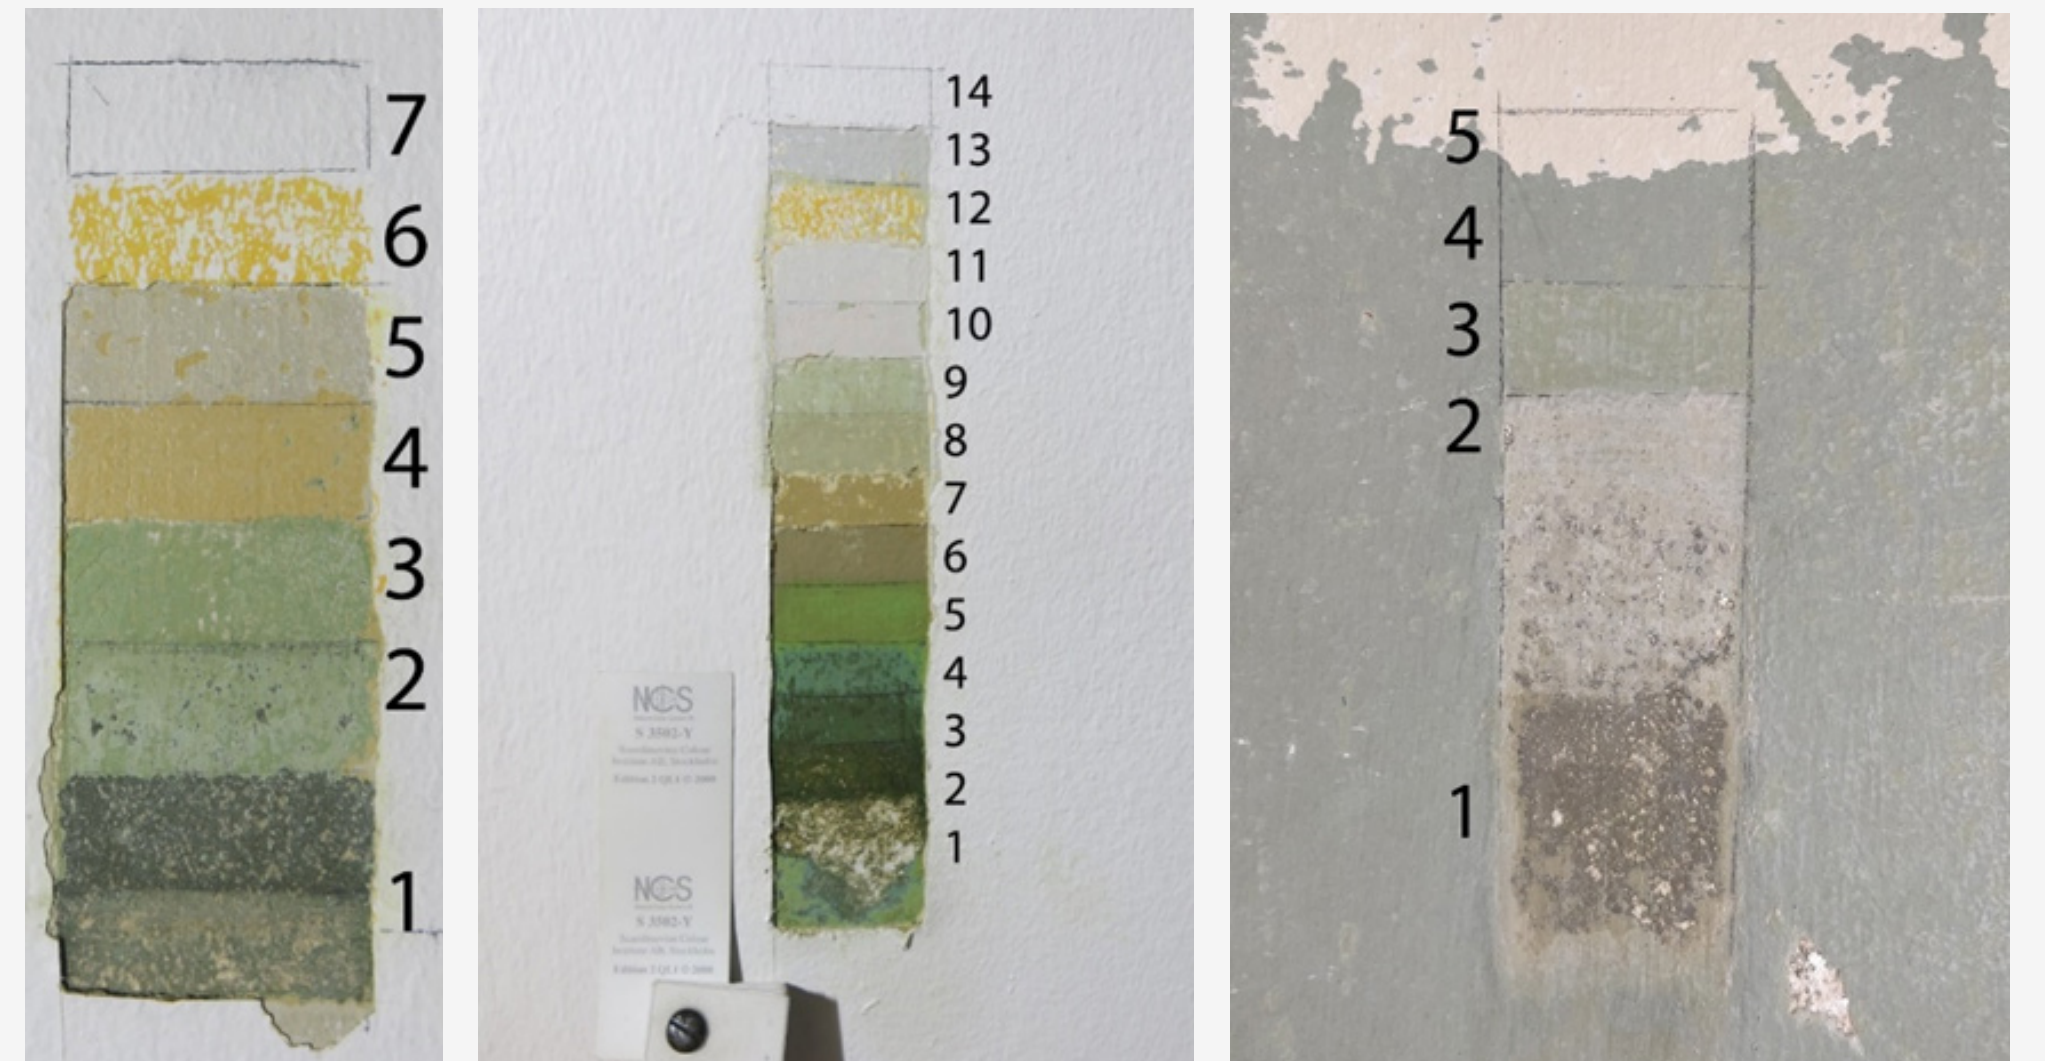
Eksempler på oprindelige vægfarver. Kontorer og gangarealer malet med limfarve. Lag 2 er alle steder udført i linolie-maling

I gangarealer og kontorer i både stueplan og 1. sal samt annekssbygningen blev der omkring 1868 malet med kraftigt mættede limfarver på samtlige vægflader. I stueplans nordgang blev der fundet en mørk rød, i den søndre gang en grøn. I kontorerne er der både fundet mørk jernoxidrød, brændt sienna/okker og forskellige grønne farvetoner. Det er kun et udvalg af kontorer der er undersøgt. Hvis man gennemgik samtlige kontoer ville man formentlig finde et bredt udvalg af tidens mest anvendte farver. Det var helt almindeligt at man farvegav de forskellige rum med hver deres farve.

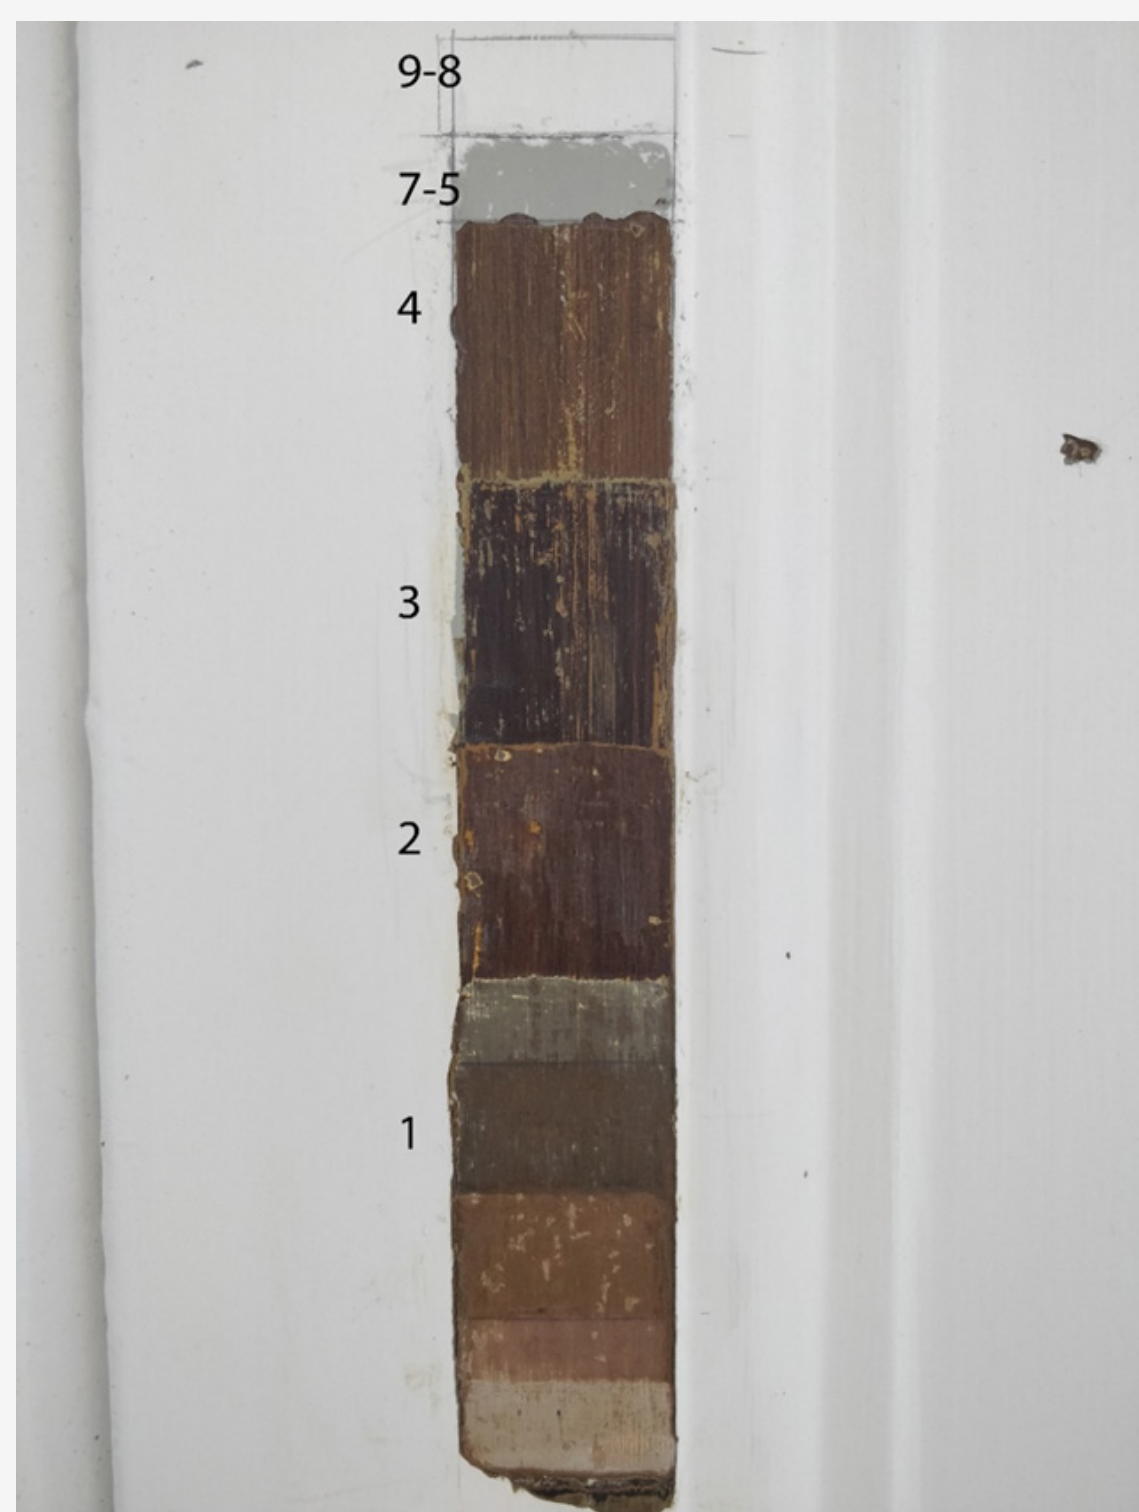
Dørindfatning entré. Den oprindelige mahogni imitation lag 1 er bygget op af mange laserende rødbrune lag

Træværk i interiører som døre og paneler blev i historicismen næsten altid ådret, hvilket vil sige at det blev malet så det imiterede ædle træsorter. Oftest var det almindeligt fyrretræ der blev malet så det lignede mahogni eller egetræ. De første bemalinger i korridorer og kontorer er forsimplede varianter over ådringstemaet

I hovedbygningens midterkorridorer i stueetage og 1. sal blev træværket malet, så det på afstand skulle tage sig ud som mahogni.

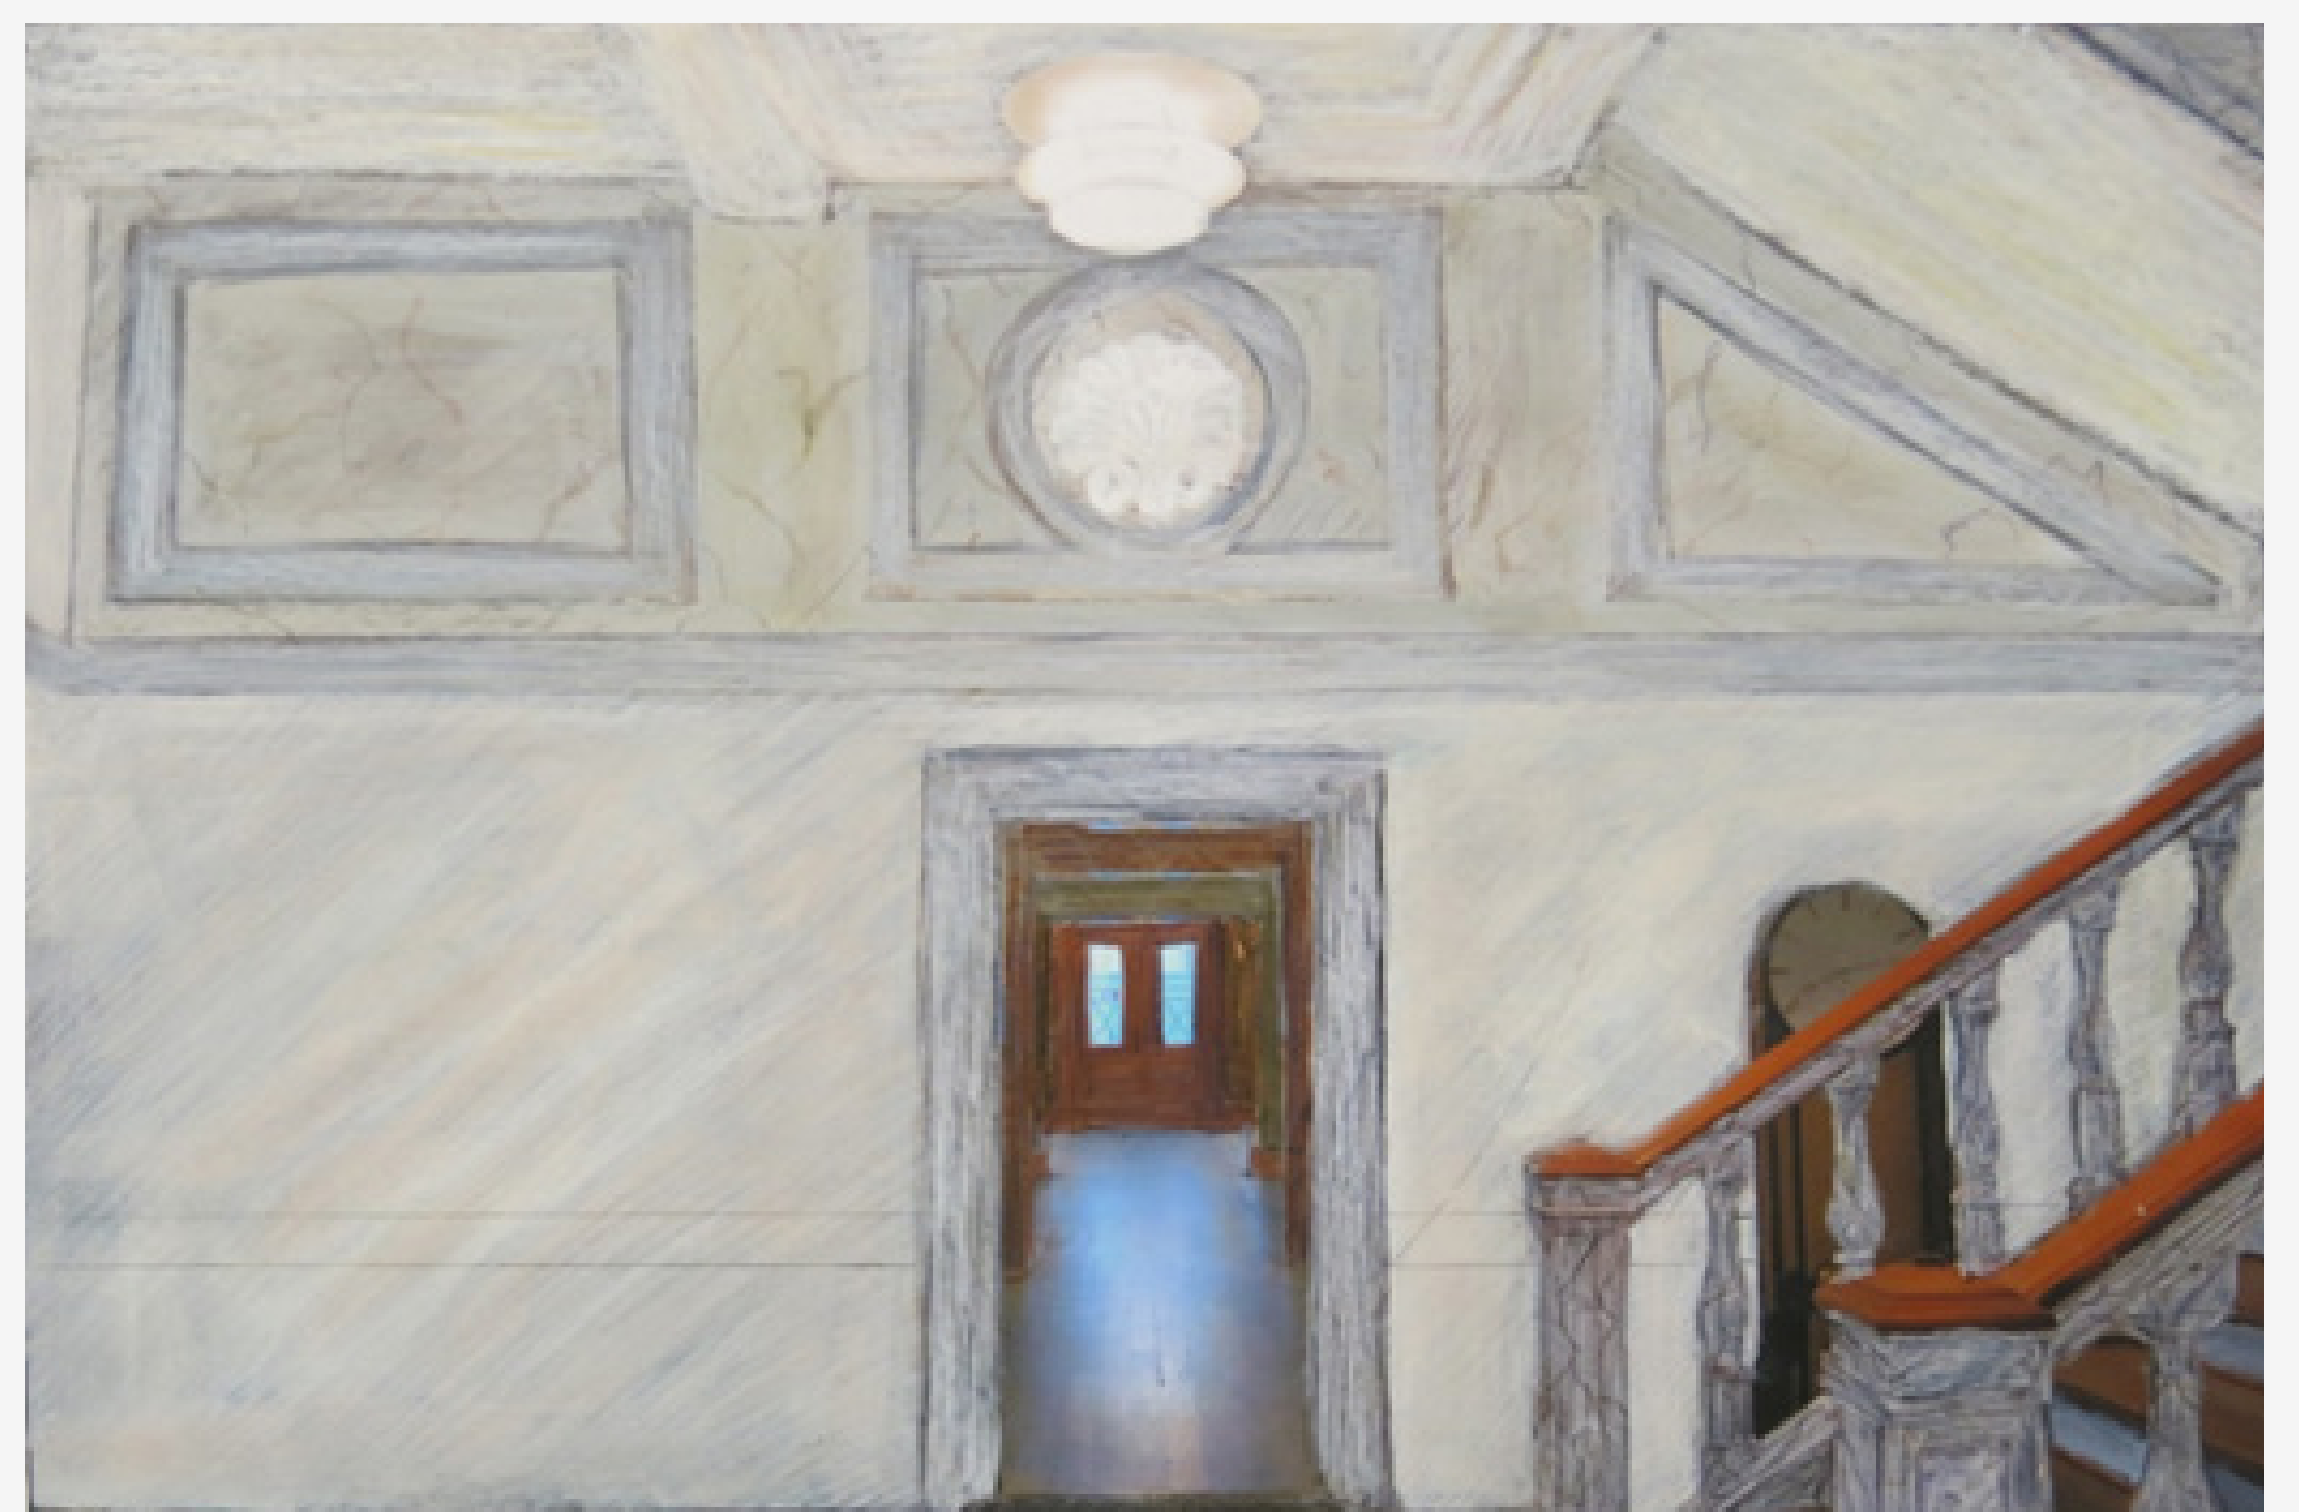
Bud på bemaling af hovedtrapperum ca. 1875 med malede marmorimitationer i linolie-maling

Ved de farvearkæologiske undersøgelser af vestibulen blev der fundet spor af malet marmorimitation på trappens træværk og på rummets overvægge og dørindfatninger. Sporene pegede på en marmorering i grålige toner, hvilket harmonerede med den ensfarvede grå farve som blev fundet på de andre vægflader. Denne farvesætning vurderes at være udtænkt af Dahlerup og udført i begyndelsen af 1870'erne. Bemalingerne og de dekorative marmoreringer har været med til at understrege rummets storladenhed. Dekorationen er på baggrund af de farvearkæologiske undersøgelser nu rekonstrueret.

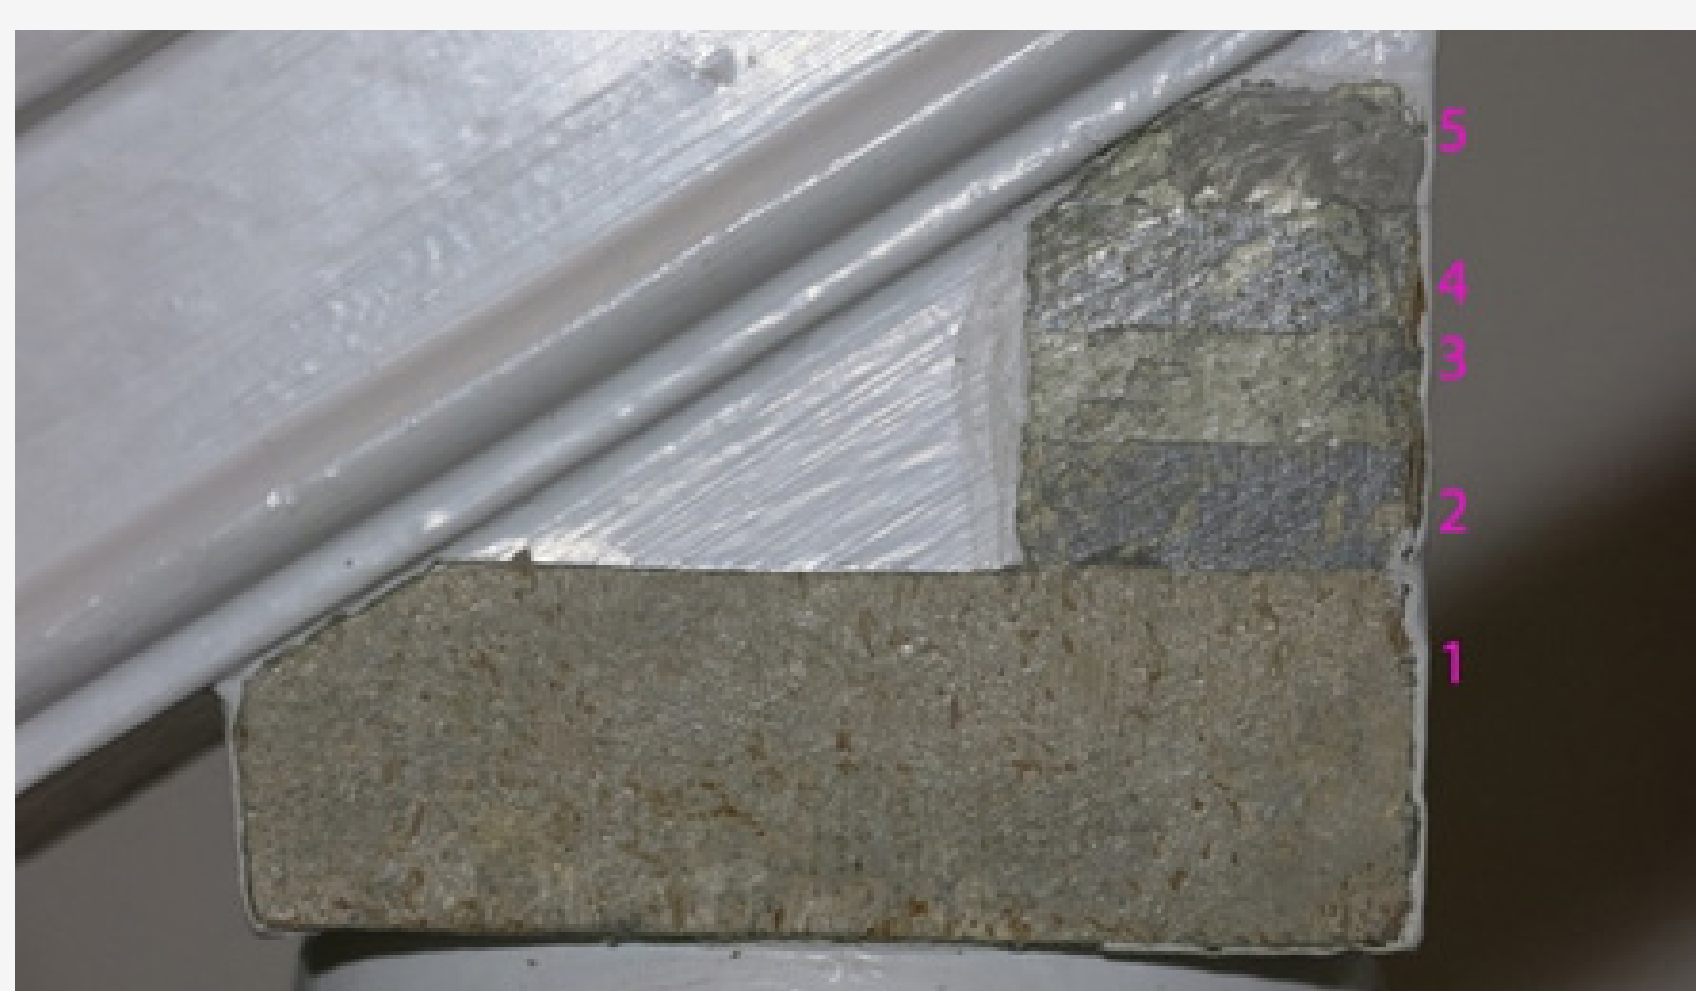
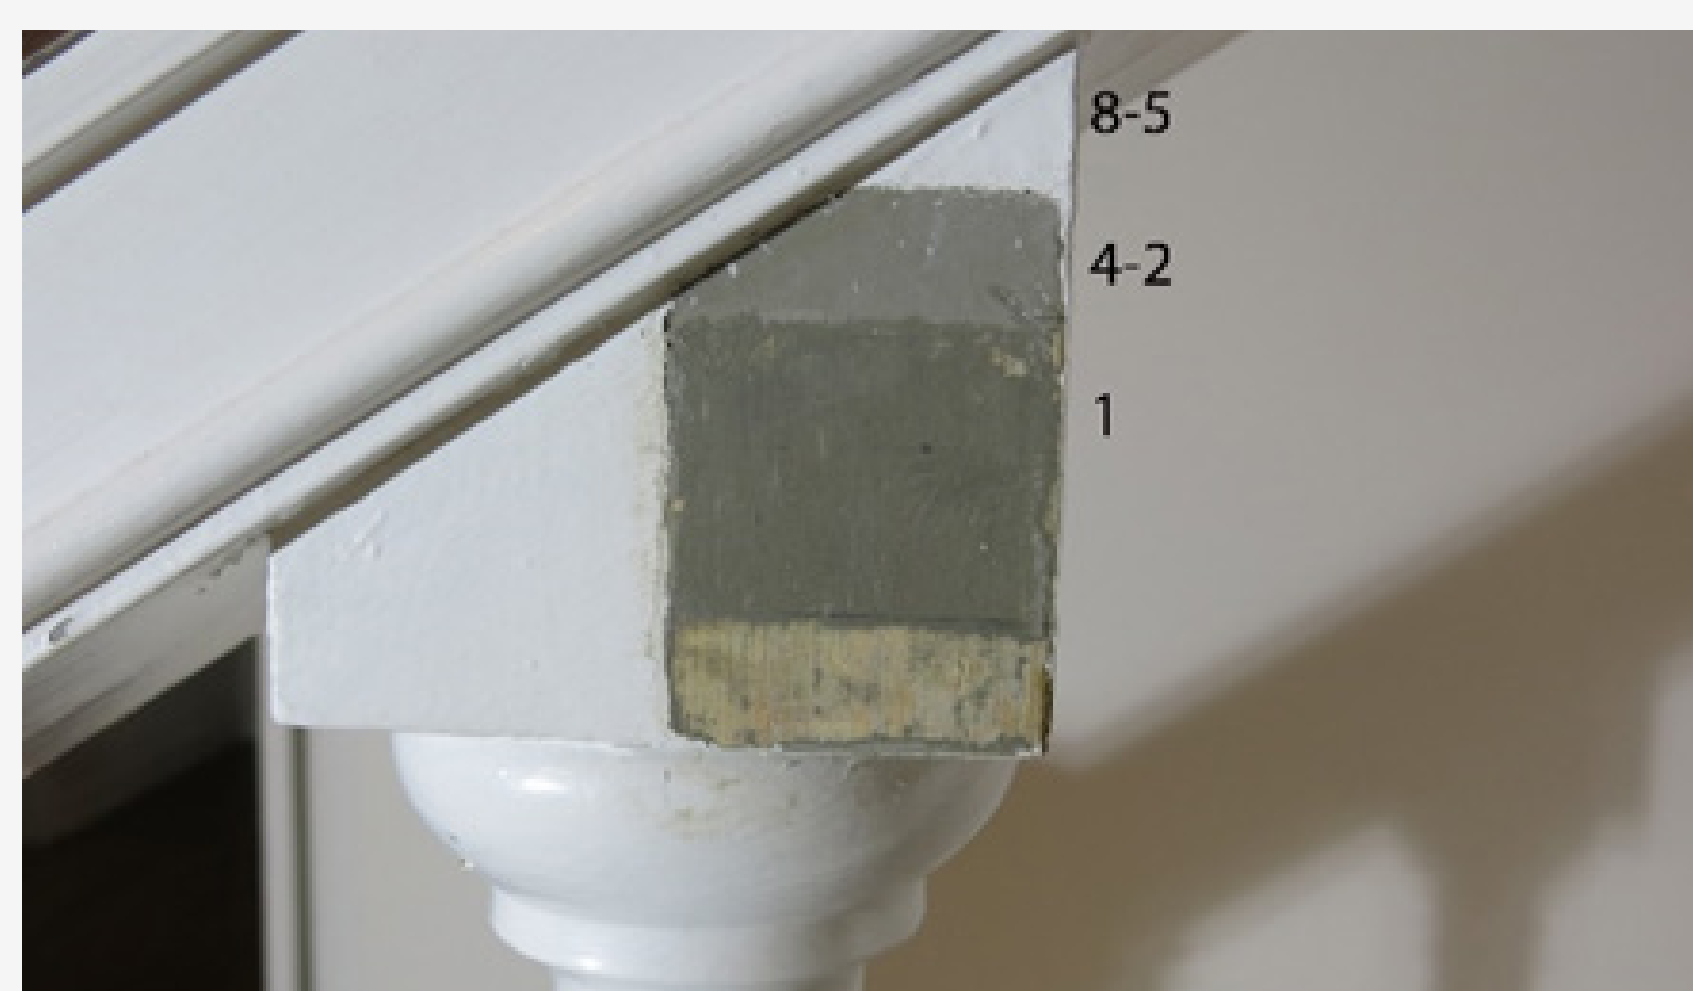
I 1939 blev trapperummet øget med to etager og trappen derfor forlænget.  
Her ses en baluster fra den oprindelige trappe 1868 og en senere baluster fra 1939.

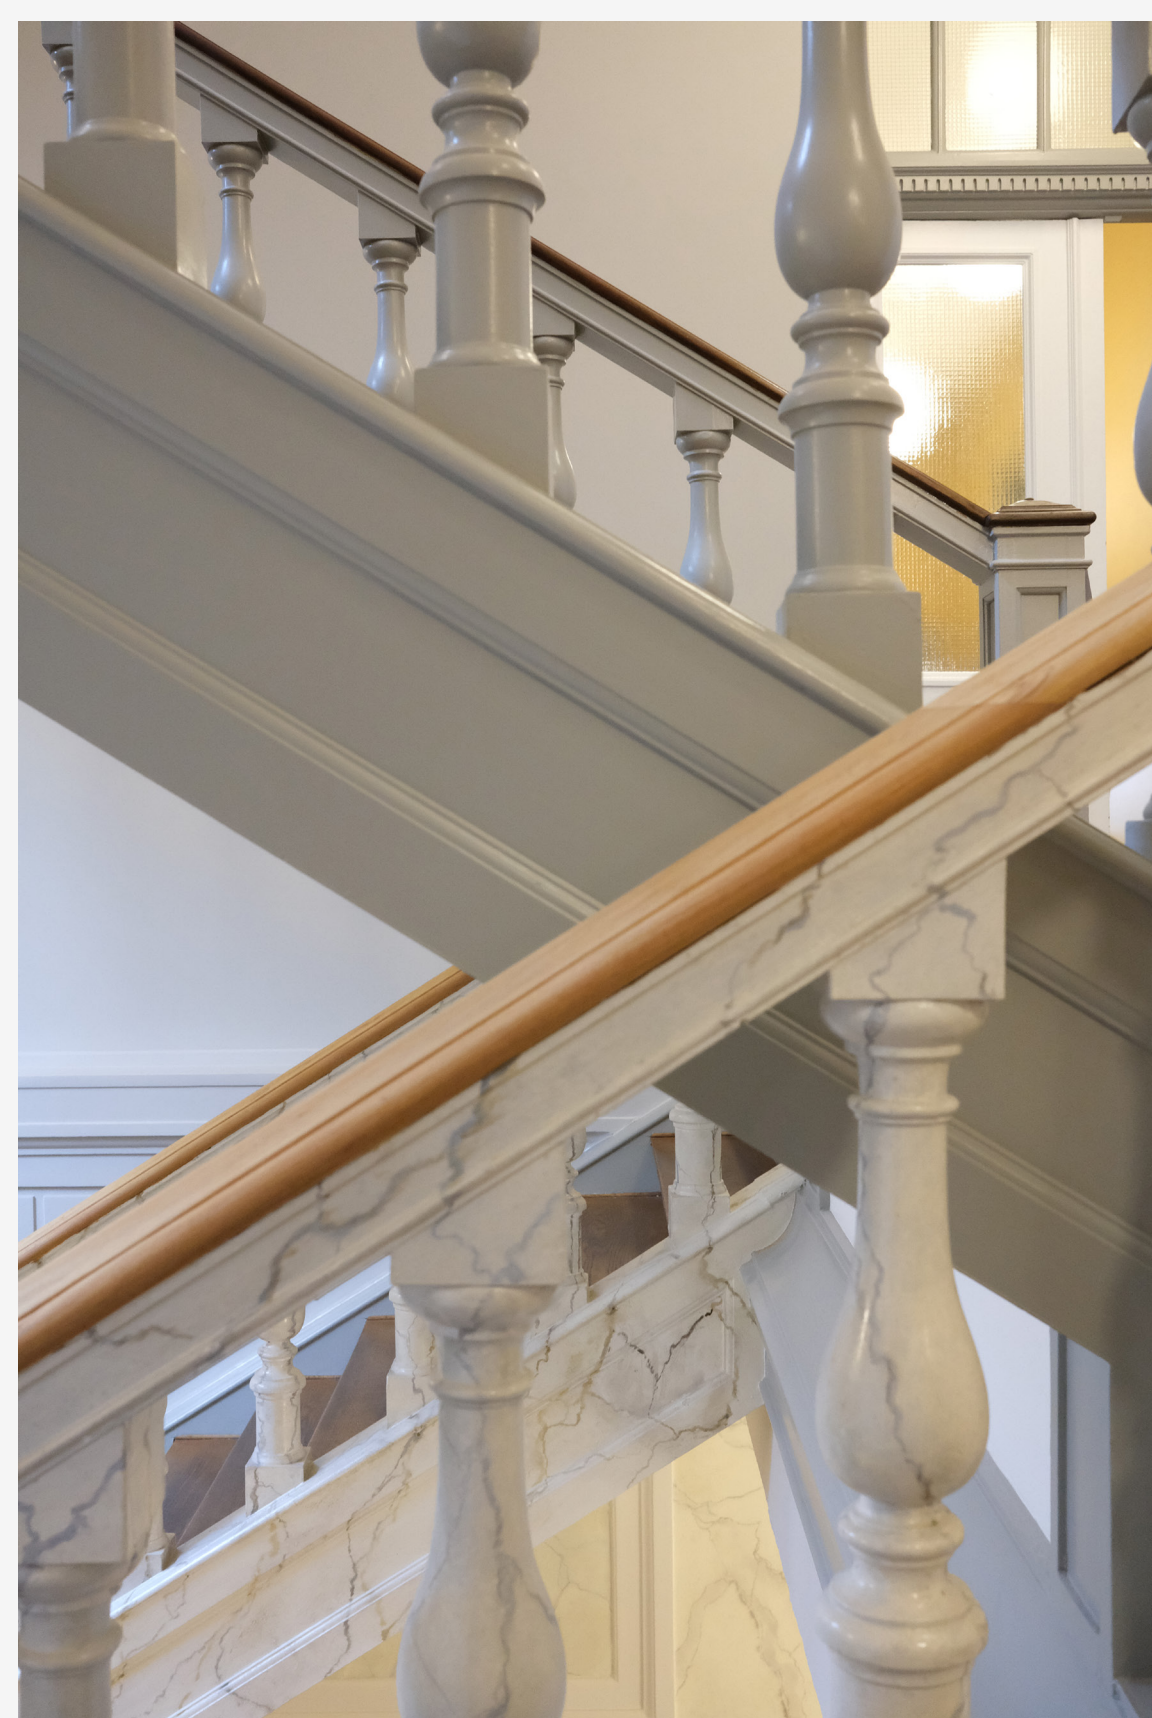
Historicismens marmorering fornyet og modernismens grå farve foroven

Rådhus af Arne Jacobsen i samtiden kritiseret for sin farveløshed i malerarbejdet. En mørkegrå farve blev fundet som første malingslag på alt træværk i Madvigs tilbygning fra 1939. Den samme grå farve ses som lag fire eller fem på træværket flere steder i Dahlerups bygning fra 1868. Undtaget er hovedtrappens træværk, hvor 1940'ers bemalingen vurderes at være lag nummer to. At Madvigs mørkegrå farve er malet direkte oven på Dahlerups marmorering fortæller, at den oprindelige marmorering af trappen fik lov at stå urørt i mange år. Årsagen var formentlig at den var teknisk veludført, men også at den i en offentlig bygning med mange besøgende, var praktisk at have en marmoreret overflade, der slørede slitage og tilsnavsning.

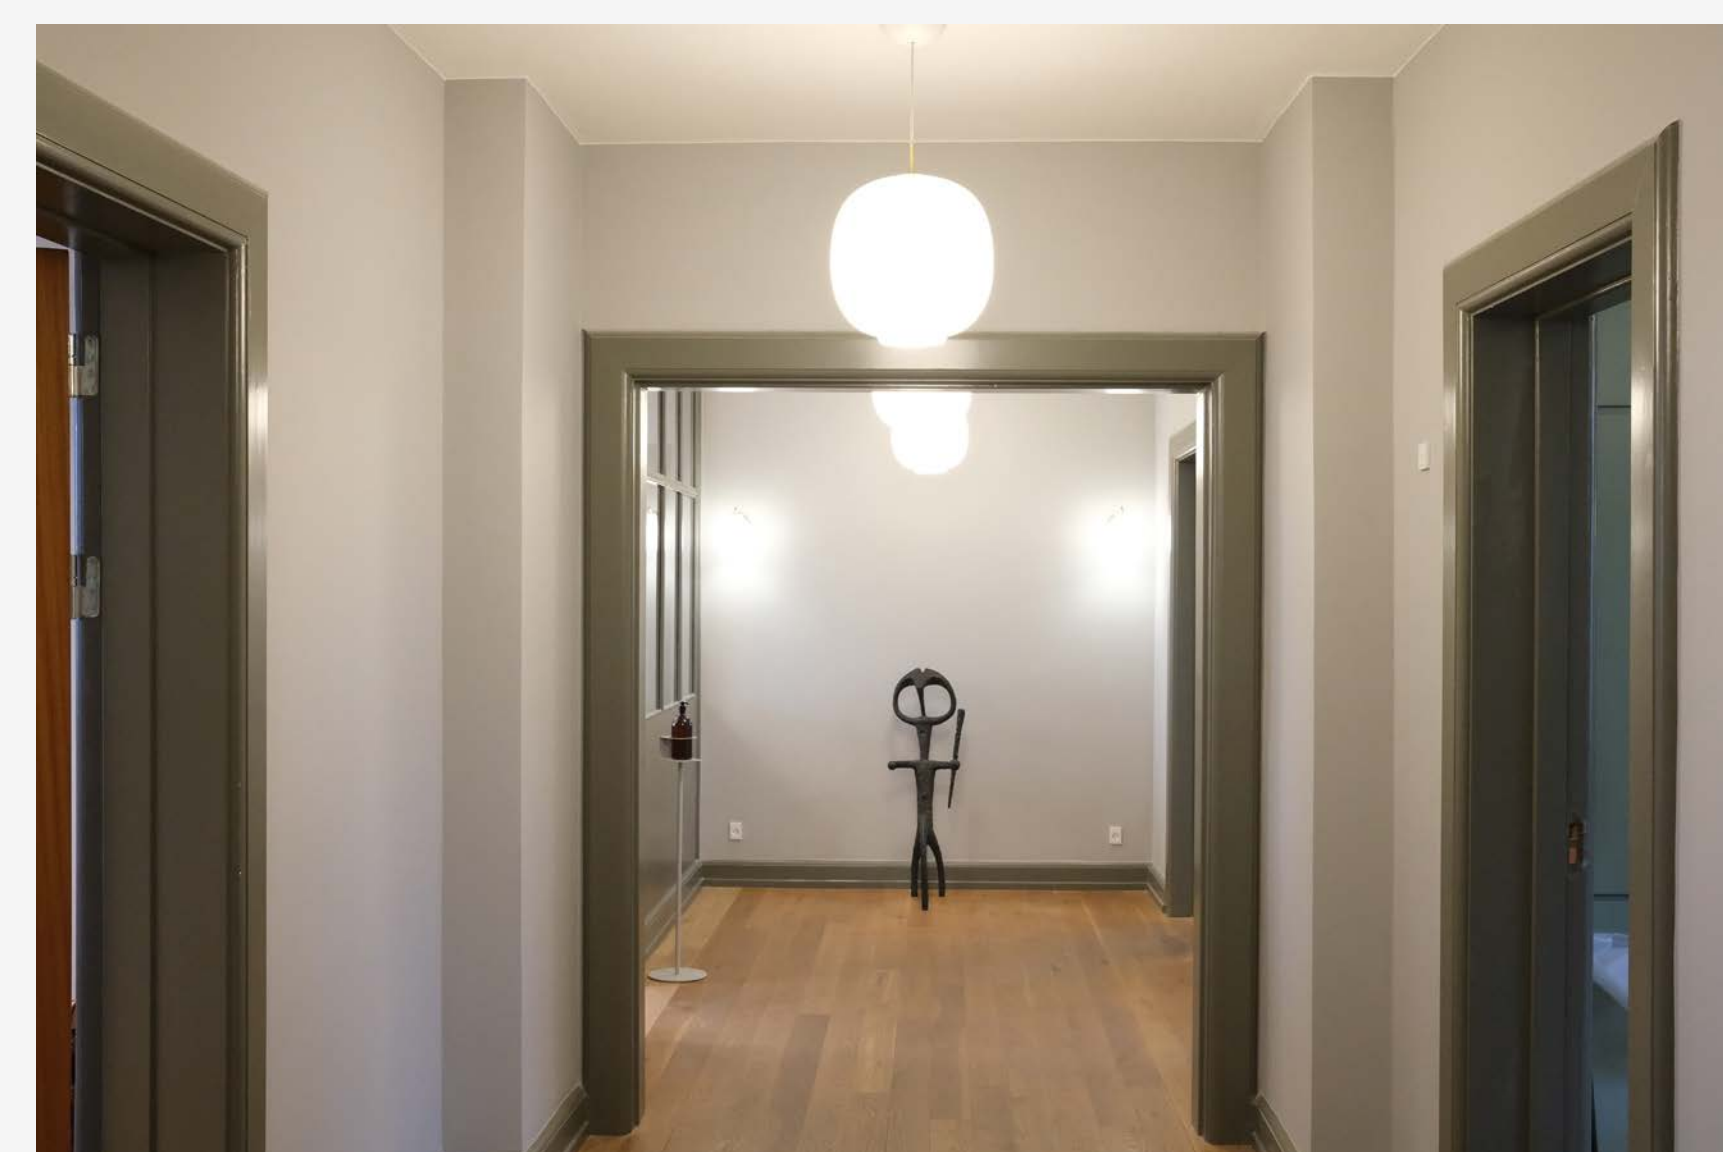
Retableret glasparti

På 2. sal er glaspartiet blevet retableret så der er lys og luft, når man ankommer til direktørens forkontor. Og i midterkorridorerne på 3. sal er de oprindelige glaslysløfter blevet "genskabt" med kunstigt lys, ligesom overvinduerne med trådglass indtil kontorerne er blevet frilagte.
