# VISITATIONS BY GENRE

# ADMINISTRATIONSBYGNINGEN

# FARVEARKÆOLOGI

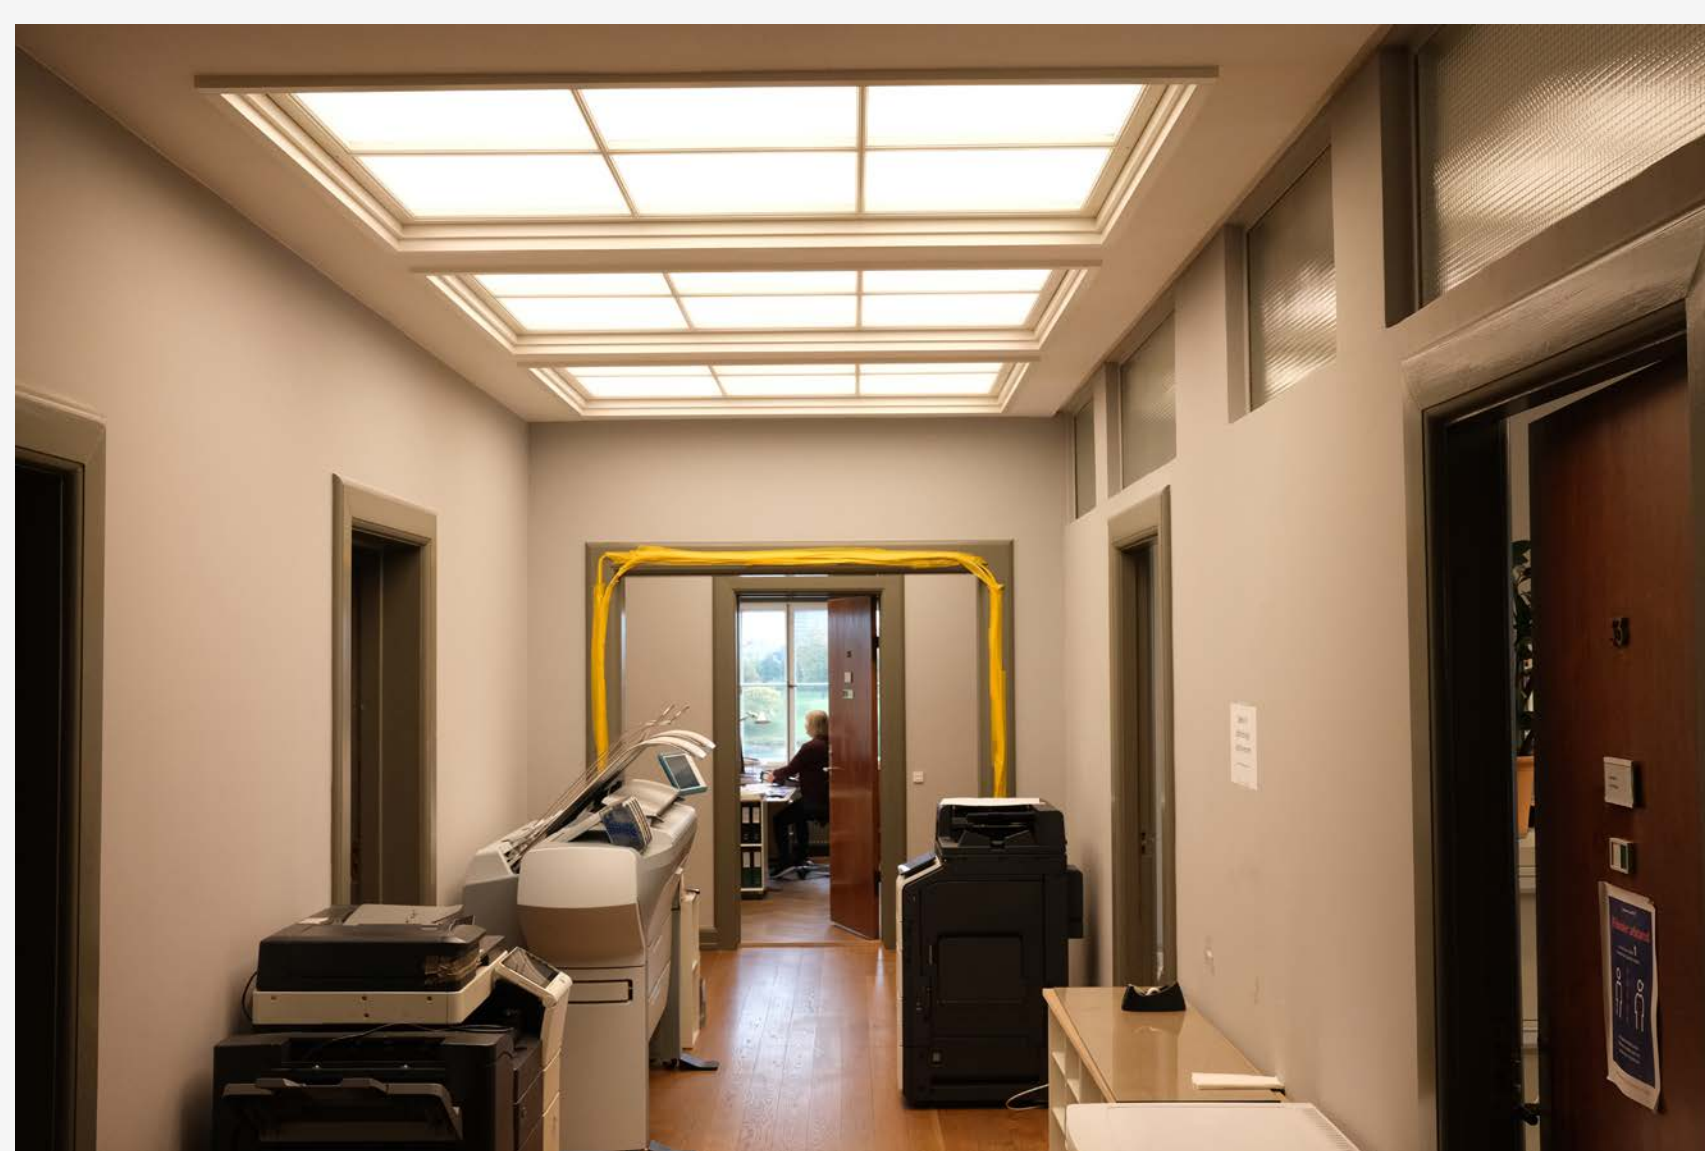
Det genskabte glaslysløft - nu med kunstlys.  
Til højre ses de frilagte overvinduer med trådglass

På 2. sal er glaspartiet blevet retableret så der er lys og luft, når man ankommer til direktørens forkontor. Og i midterkorridorerne på 3. sal er de oprindelige glaslysløfter blevet "genskabt" med kunstigt lys, ligesom overvinduerne med trådglass indtil kontorerne er blevet frilagte.
